DIREZIONE DIDATTICA STATALE "G. RODARI"

RELAZIONE DI VALUTAZIONE DEI RISCHI PER LA SALUTE E LA SICUREZZA DEI LAVORATORI (REV. ED INTEGR.)
(Art. 28 comma 2, del D.Lgs. 9 aprile 2008 n. 81 come modificato dal D.Lgs. 3 agosto 2009 n. 106)

Revisione ed integrazione del DVR (prot. n° 445 del 02/02/2017) - A.S. 2017/18

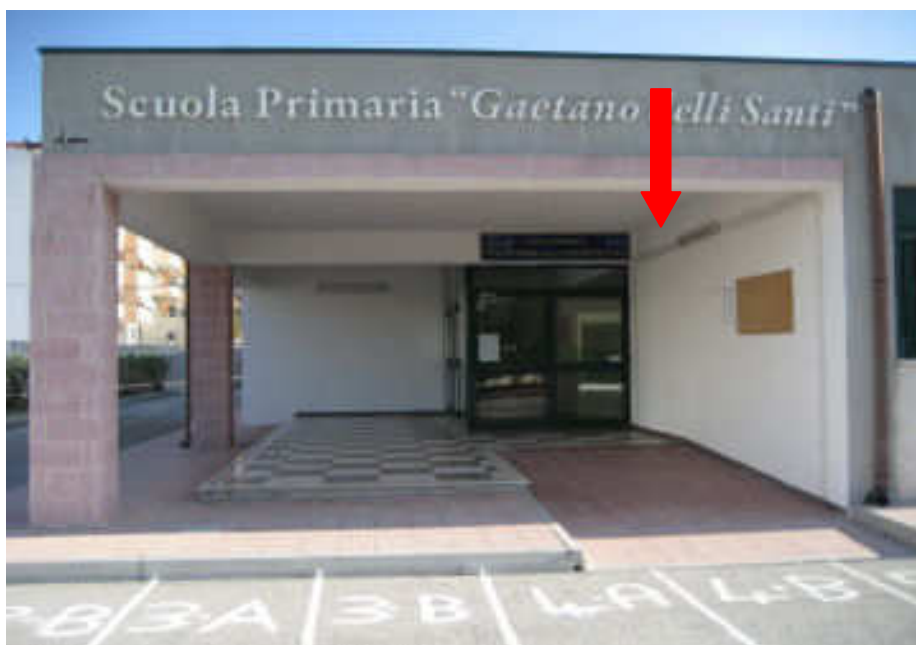
Le dichiarazioni del costruttore attestano che il mezzo è stato concepito per persone con difficoltà di deambulazione e persone con incapacità di deambulazione che fisicamente e mentalmente sono in grado di guidare un veicolo elettrico, e che lo stesso è stato prodotto in conformità alle norme europee.

Il docente in questione, arriva a scuola con il veicolo accedendo da un'apposita rampa posta all'ingresso ed effettua solo piccoli tragitti e ben definiti all'interno dei corridoi della scuola utilizzando tale mezzo. In particolare si reca nei locali wc, nella sala docenti e nell'aula multimediale. Il veicolo, durante l'attività didattica risulta custodito in prossimità dell'ingresso.

VALUTAZIONE DEL RISCHIO	BASSO
Criticità	Circolazione veicolo elettrico docente
Informazione e Formazione specifica	Nell'ambito della generale attività di Formazione e Informazione per i lavoratori.
DPI	Attualmente non necessari.
Programma Interventi migliorativi	Sensibilizzazione del personale per il necessario supporto organizzativo al fine di rendere più agevole la mobilità veicolare del docente portatore di handicap. Delimitazione del percorso effettuato dal veicolo mediante l'apposizione di segnaletica orizzontale nel corridoio della scuola.
Interferenze con il piano di evacuazione	La classe del docente che utilizza il veicolo è nelle immediate vicinanze dell'uscita in emergenza. In caso di emergenza il collaboratore scolastico presente all'ingresso controllerà la tempistica.

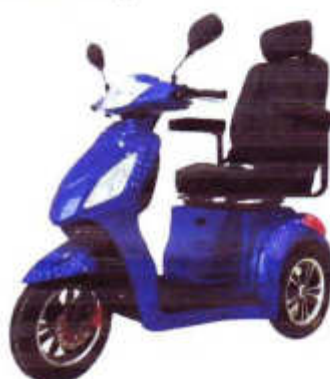
SCOOTER 3 RUOTE MOD. "VERTIGO"

DESCRIZIONE: Scooter elettrico a 3 ruote, realizzato in struttura di acciaio, carenatura in ABS, moderno, esteticamente piacevole. Ideale per utilizzo in esterni.

- Sedile imbottito, regolabile in profondità
- Schienale ribaltabile con appoggiatesta, rivestimento in elegante similpelle "fuoco ritardante"
- Braccioli ribaltabili
- Ruotine anti-ribaltamento
- Paraurti anteriore e posteriore di nuova concezione ed eleganza
- Munito di parafango anteriore e posteriori
- Sistema di illuminazione LED con "luci stop"
- Freno manuale sul comando e freno elettromagnetico
- Dispositivo di regolazione della velocità da 0 a 19 km/h
- Forcella anteriore con ammortizzatori a gas e sospensioni posteriori
- Differenziale motore rinforzato per una migliore stabilità di guida
- Vano porta batterie posizionato sotto il sedile
- Specchietti retrovisori di serie
- Pulsante di limitazione della velocità massima a 6 km/h

- Velocità con dispositivo di regolazione da 0 a 19 km/h ca
- Autonomia di carica (su terreno pianeggiante) 50 Km ca
- Raggio di sterzata cm 128
- Ostacolo (dislivello) superabile cm 9
- Motore DC 24V, potenza 950W
- Batterie: Nr. 2 da 12 V / 55 Ah ad acido assorbito
- Carica batterie da 8 Ah
- Pendenza massima superabile 7° - 10%
- Freno elettromagnetico più freno manuale
- Ruote anteriori 15" pneumatiche gonfiabili
- Ruote posteriori 15" pneumatiche gonfiabili
- Munito di impianto di illuminazione (LED)
